VŠB - Technická univerzita Ostrava  
Fakulta strojní  
Katedra mechanické technologie

## Problematika galvanického zinkování tvářeného čepu automobilového dílce

## The Problems of Galvanic Zinc Coating the Wrought Peg at Automobile Part

Ostrava 2011

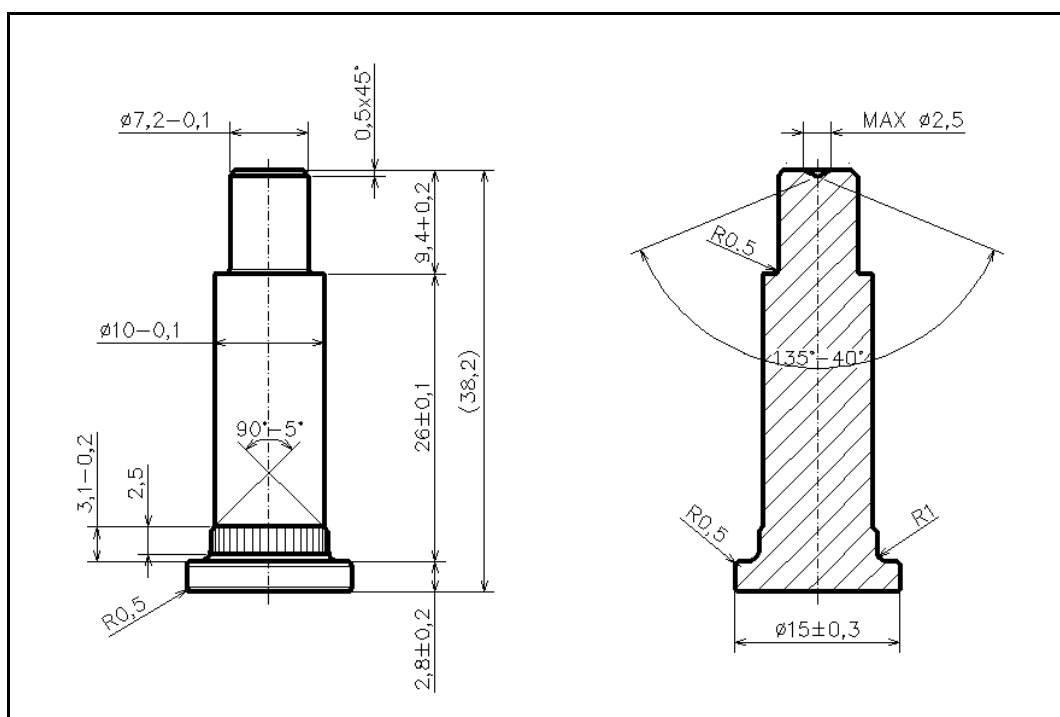
Obr. 3 Čep nájezdu GM2 s technologickým středícím důlkem

Při povrchové úpravě galvanickým zinkováním nájezdu bočních dveří GM2 (obr. 2) dochází v místech roznýtování středícího důlku čepu (obr. 3) ke tvorbě puchýřů. Následující kapitoly se budou zabývat příčinami vzniku této vady a možnostmi její eliminace.

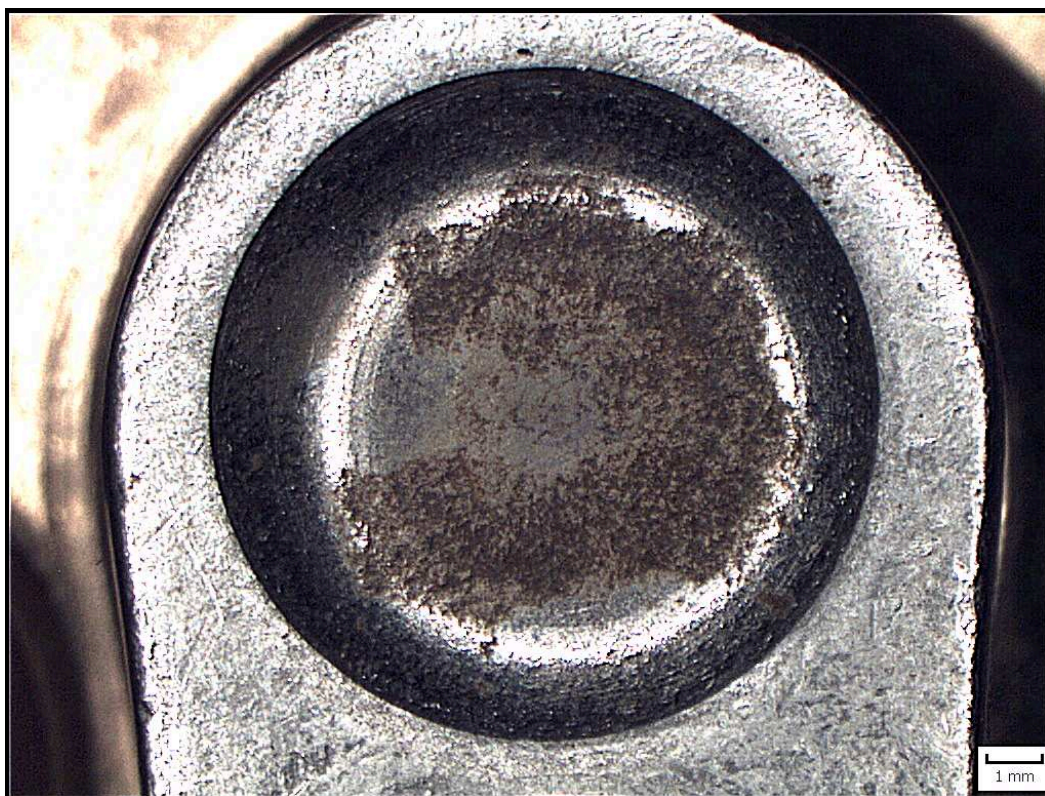
V oblasti tvářené plochy čepu se u dodaných nájezdů určených k zinkování mohou vyskytnout známky korozního napadení (obr. 13). Tyto korozní produkty se před vlastním zinkováním odstraňují mořením. Jelikož v oblasti roznýtovaného čepu je toto korozní napadení výraznější než na jiných částech nájezdu, nemusejí být korozní produkty procesy odmašťování zcela odstraněny a mohou se podílet na vzniku vad povlaku.

Obr. 13 Koroze tvářené plochy čepu nájezdu ve stavu před zinkováním

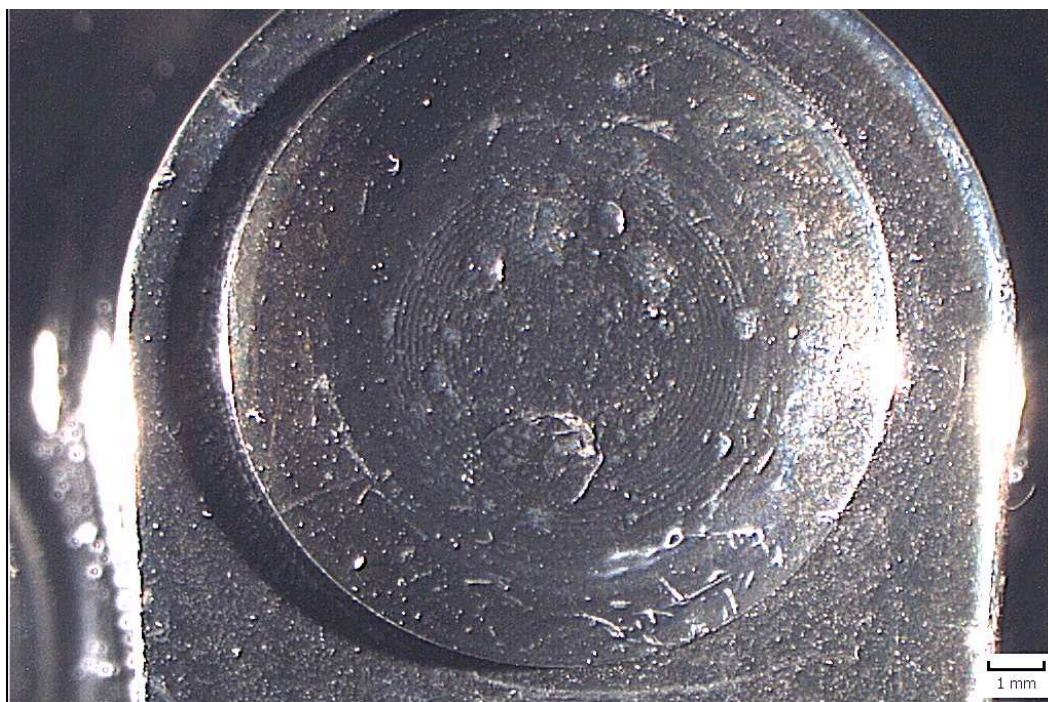
Vady Zn povlaku, jež jsou předmětem této práce, tj. puchýře, popř. ztráta přilnavosti povlaku, jsou zobrazeny na obr. 14 a 15. Výskyt puchýřů je nepravidelně se vyskytující vada postihující vždy určité množství kusů z dávky. Jejich výskyt je důvodem neshod nájezdů.

Obr. 14 Puchýře a ztráta přilnavosti povlaku

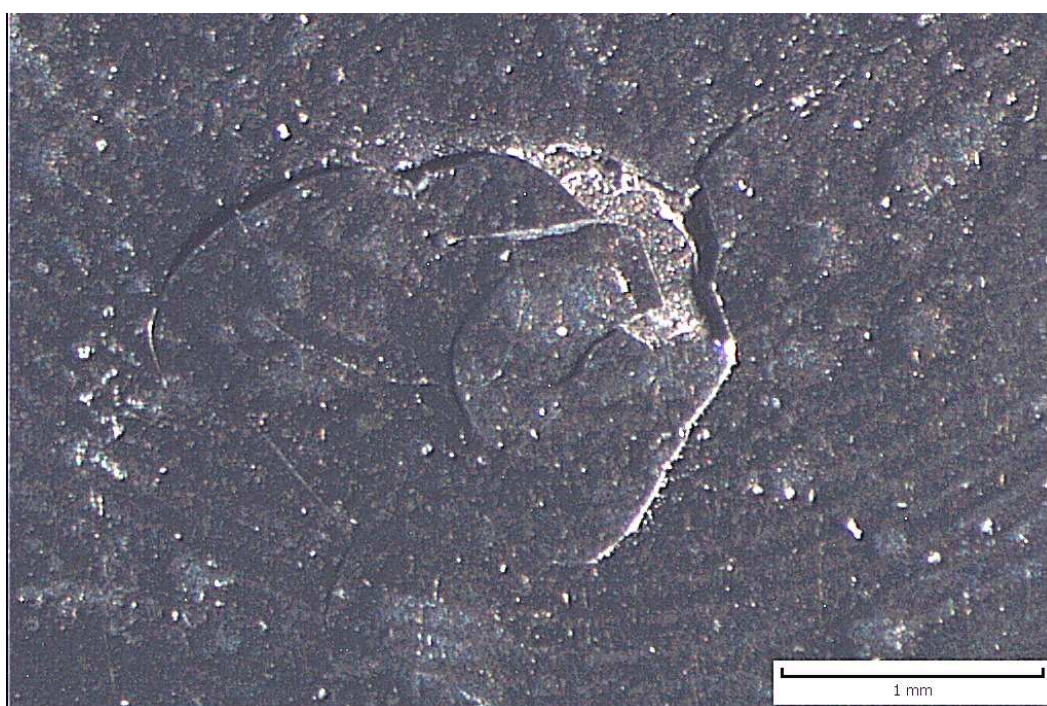
Obr. 15 Detail ztráty přilnavosti povlaku

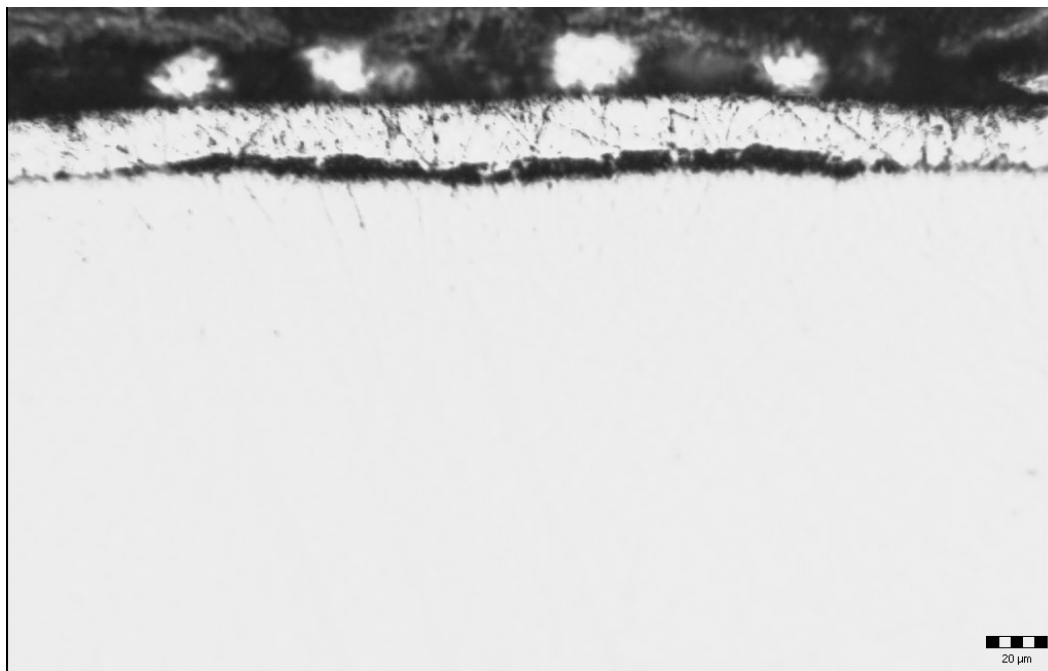
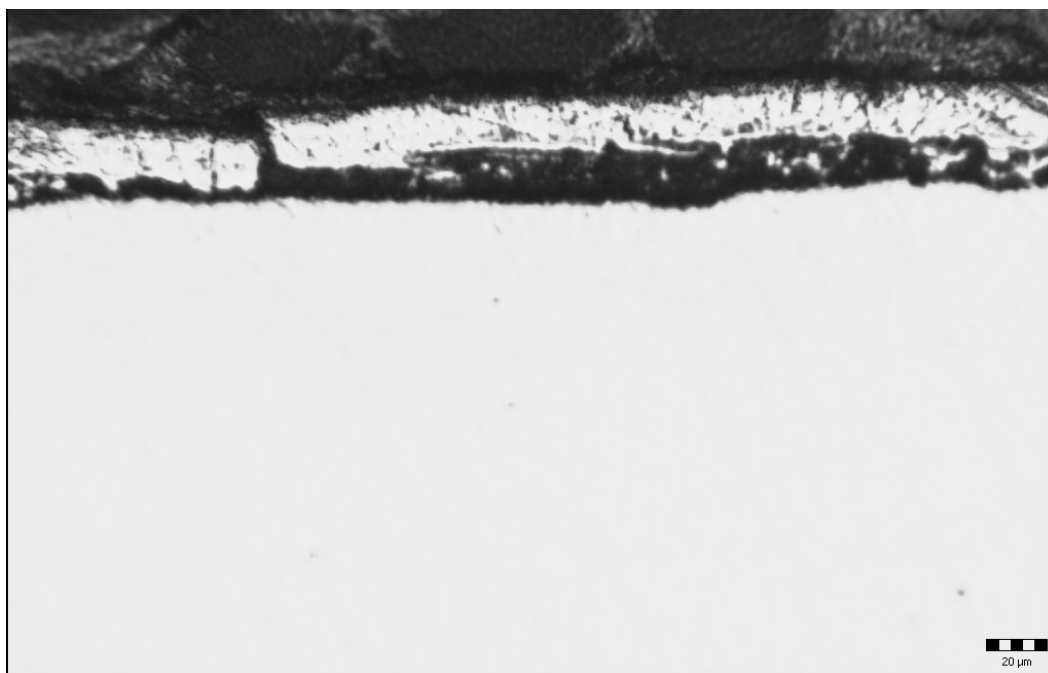
Obr. 17 Struktura na rozhraní základní materiál - povlak v oblasti středícího důlku (M 200:1)

Obr. 18 Struktura na rozhraní základní materiál - povlak v oblasti středícího důlku (M 200:1)

Na obr. 17 a 18 (Neophot 21, zvětšení 200×) je patrné nepřilnutí Zn povlaku ve sledovaném místě čepu. Na obr. 14 je pravděpodobně puchýř s přechodem nepřilnutého Zn povlaku do oblasti povlaku nepoškozeného, na obr. 18 je vidět trhlina v místě puchýře. Nedostatečná přilnavost Zn povlaku je dobře patrná rovněž z obr. 19 a obr. 20 (REM).

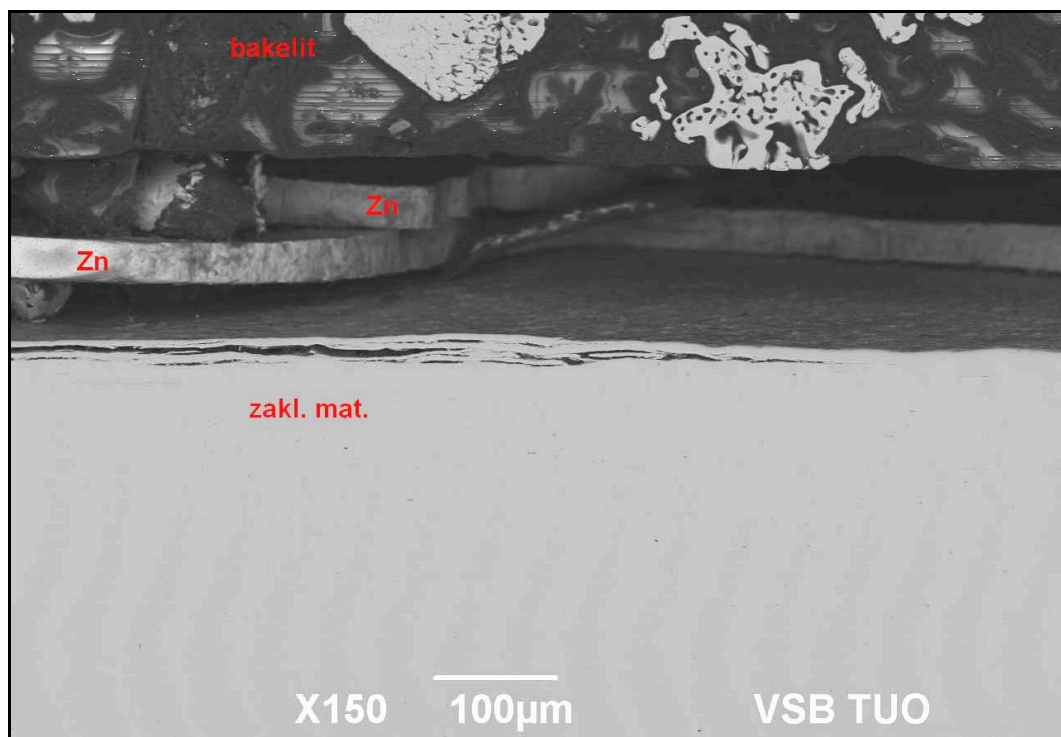
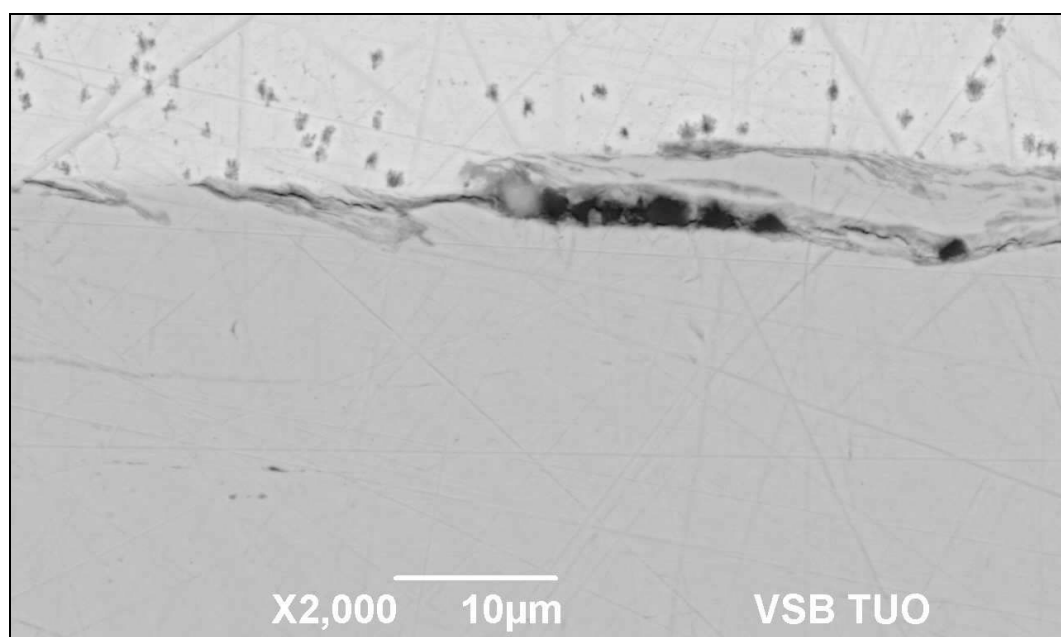
Obr. 19 Struktura na rozhraní základní materiál - povlak v oblasti středícího důlku (REM)

Obr. 20 Struktura na rozhraní základní materiál - povlak v oblasti středícího důlku (REM)

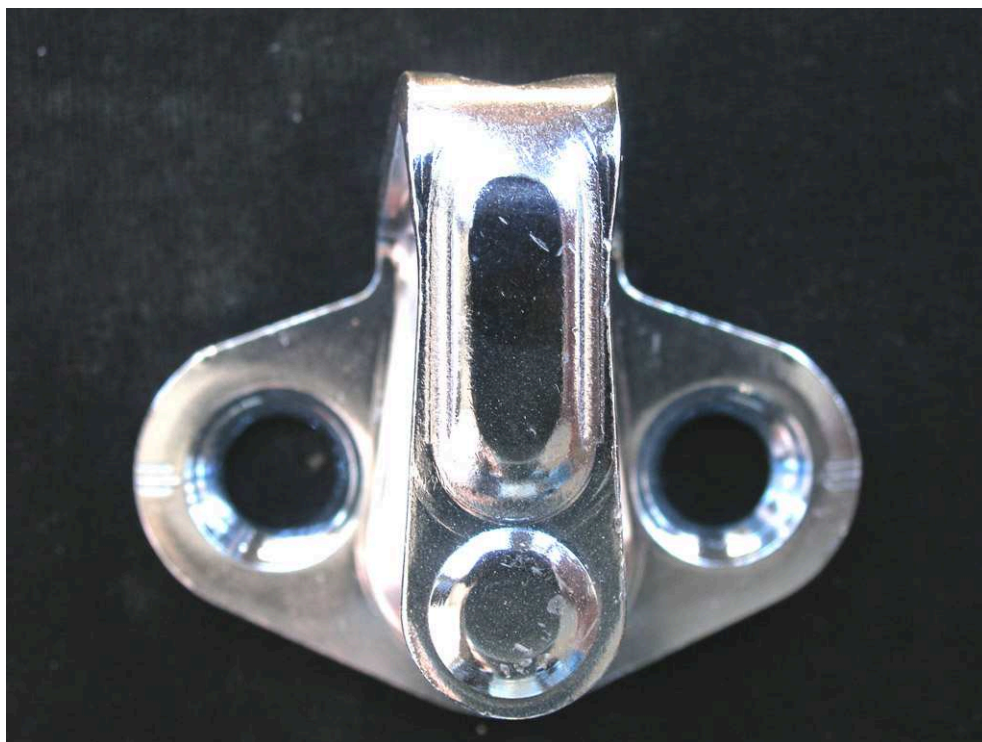
Obr. 23 Vzorek nájezdu č.1 v dodaném stavu před korozní zkouškou; vizuální vady povlaku, puchýře, nerovnoměrné vyloučení povlaku

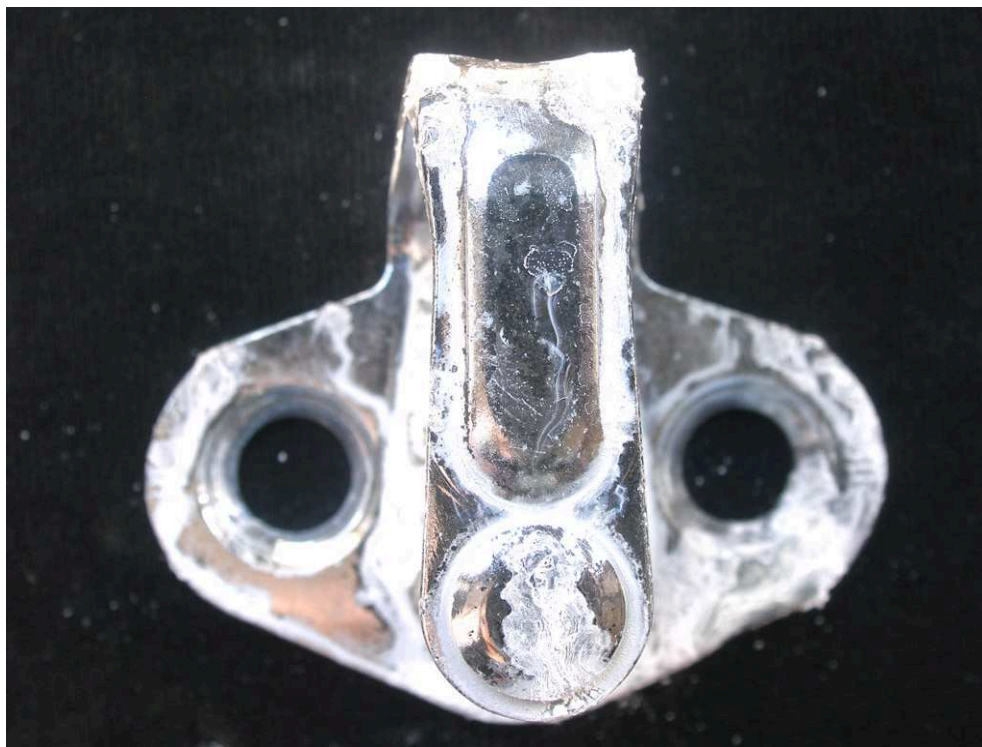
Obr. 24 Vzorek nájezdu č.1 po 52 hodinách v solné mlze; Zn koroze plochy, hran a tvářené oblasti čepu

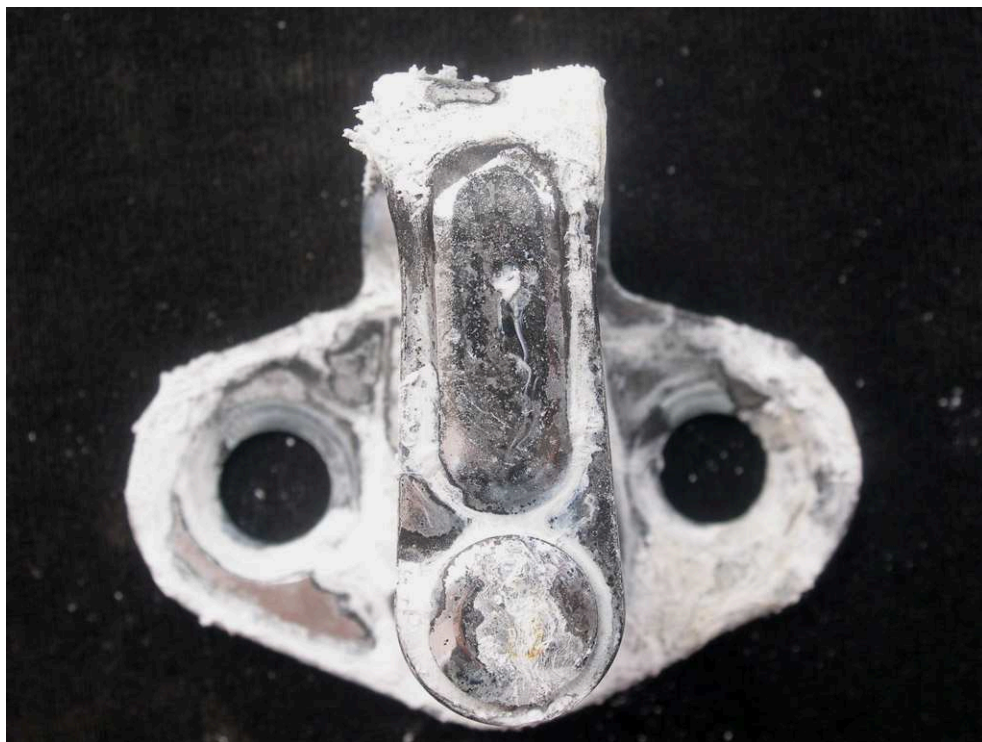
Obr. 25 Vzorek nájezdu č.1 po 120 hodinách v solné mlze; červená Fe koroze v oblasti po tváření, rozsáhlá plošná Zn koroze objemového charakteru

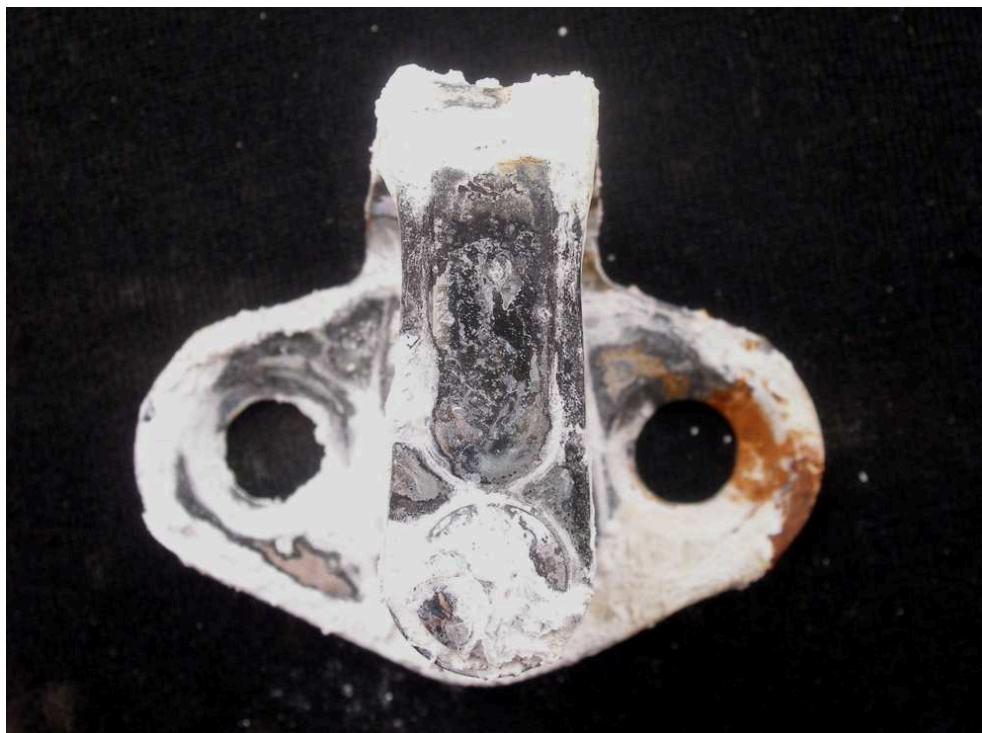
Obr. 26 Vzorek nájezdu č.1 po 360 hodinách v solné mlze; červená Fe koroze základního materiálu

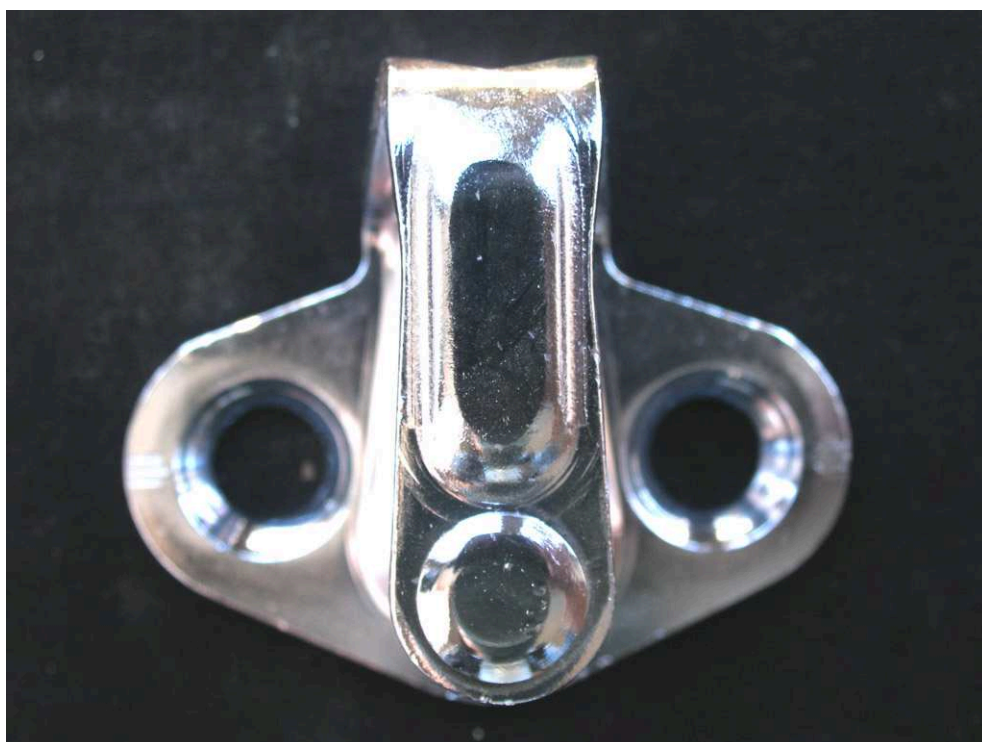
Obr. 27 Vzorek nájezdu č.2 v dodaném stavu před korozní zkouškou; puchýře, oblasti se špatnou přilnavostí povlaku tvářené části čepu

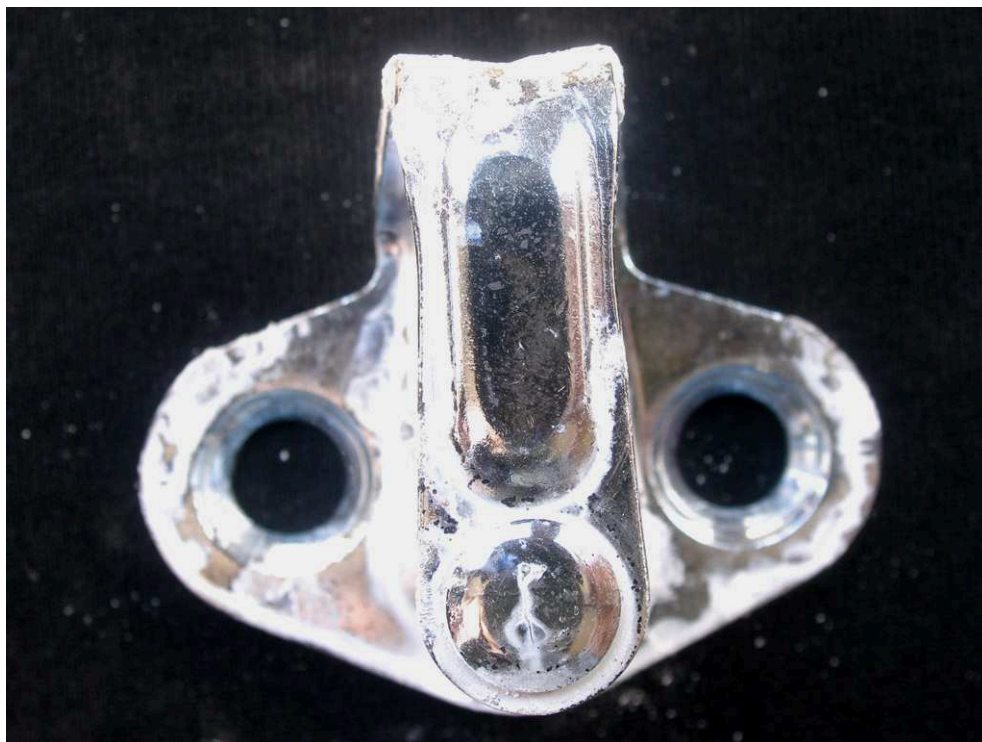
Obr. 28 Vzorek nájezdu č.2 po 52 hodinách v solné mlze; Zn koroze hran, vizuální změna barevnosti povlaku, černošedé skvrny

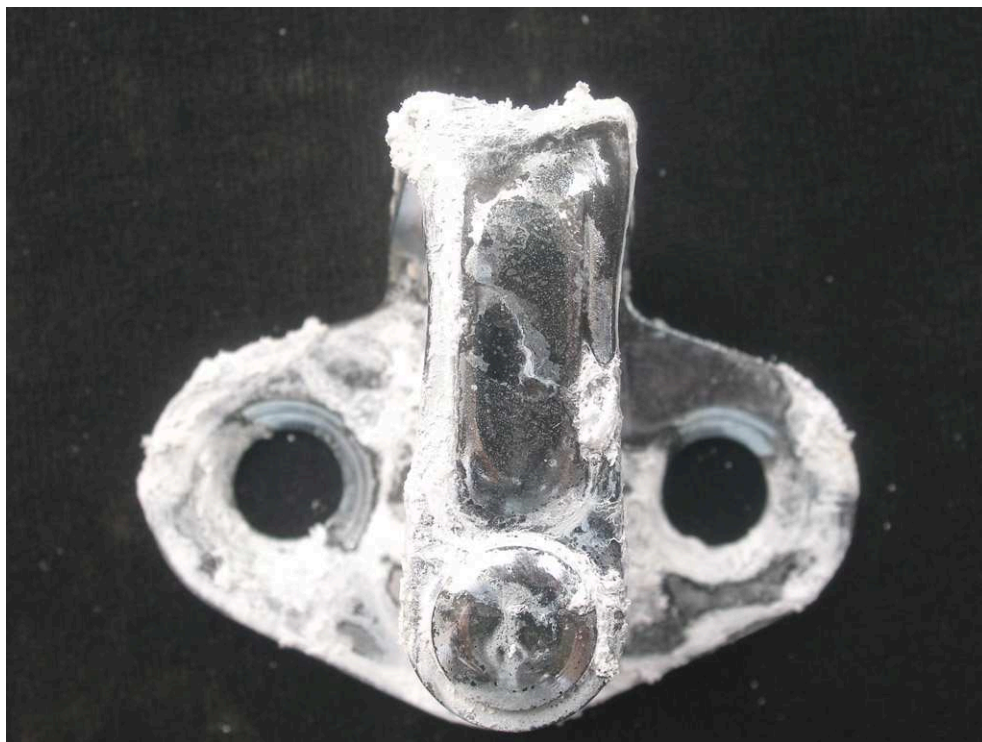
Obr. 29 Vzorek nájezdu č.2 po 120 hodinách v solné mlze; Zn koroze hran, plochy Zn koroze objemového charakteru

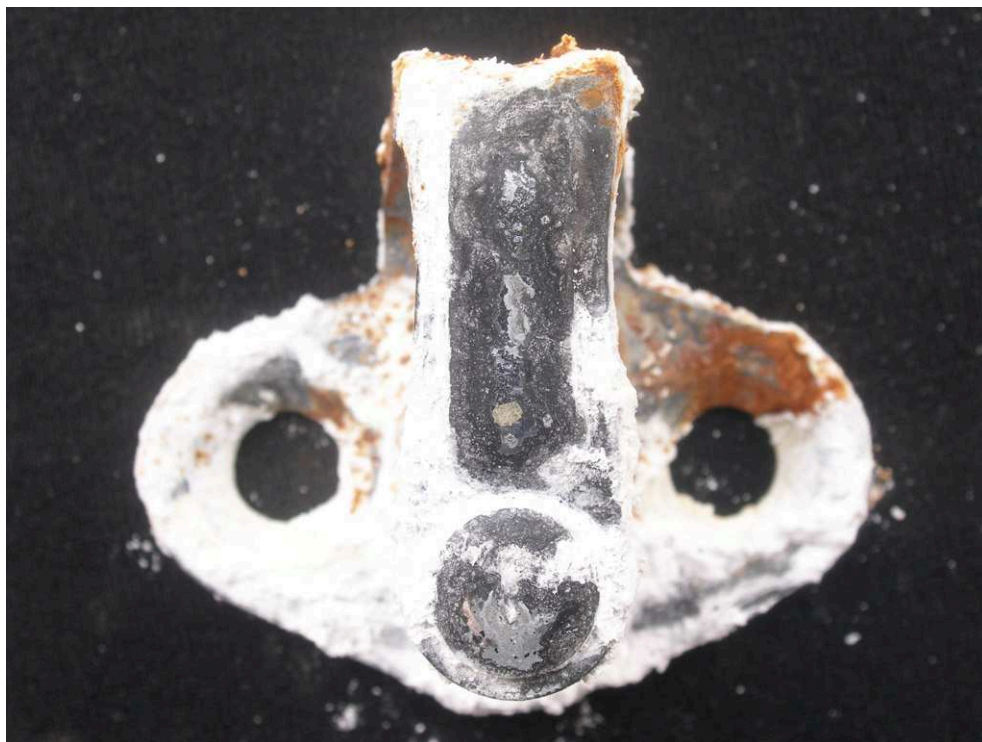
Obr. 30 Vzorek nájezdu č.2 po 360 hodinách v solné mlze; rozsáhlá červená koroze základního materiálu, objemová Zn koroze
